# FOCUS

## PUJOLS

### LES PEINTURES MURALES DE L'ÉGLISE SAINTE-FOY-LA-JEUNE

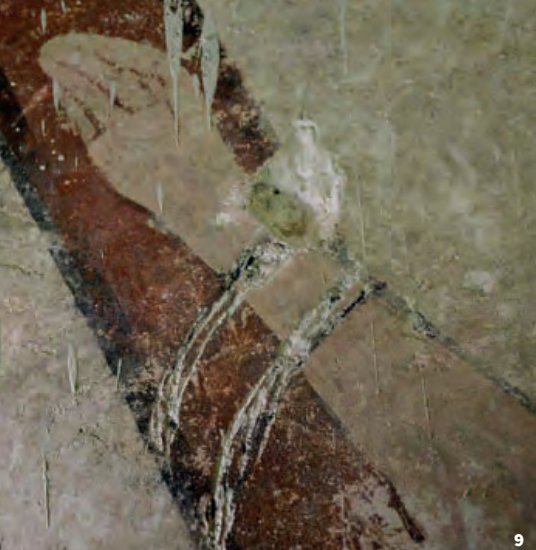
Des lacunes sont donc observables sur l'ensemble des décors. Elles ont été provoquées par le détachement des enduits altérés par l'humidité. L'*arricio* est détaché de la maçonnerie ; il présente un problème d'adhésion pour au moins 50% de sa surface. L'*intonaco* est quant à lui pulvérulent ; réduit en poudre, il manque de cohésion. Ceci est certainement dû à un sous-dosage en chaux aérienne lors de sa mise en œuvre.

#### 9. Lacunes sur les décors

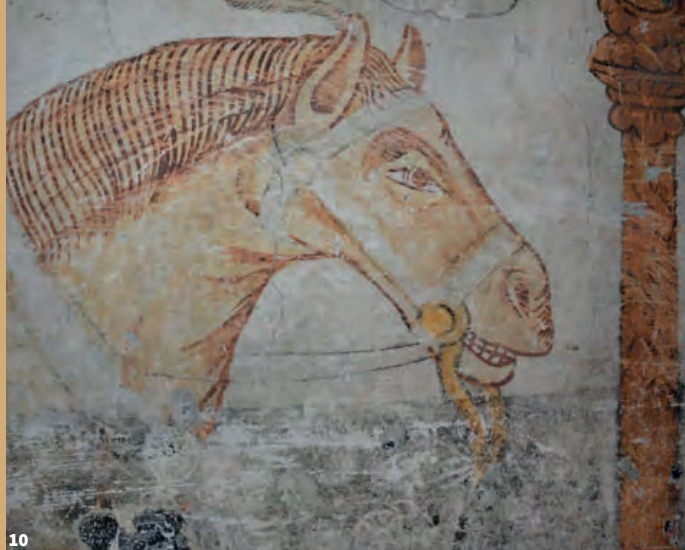
#### 10. Lacunes sur les décors

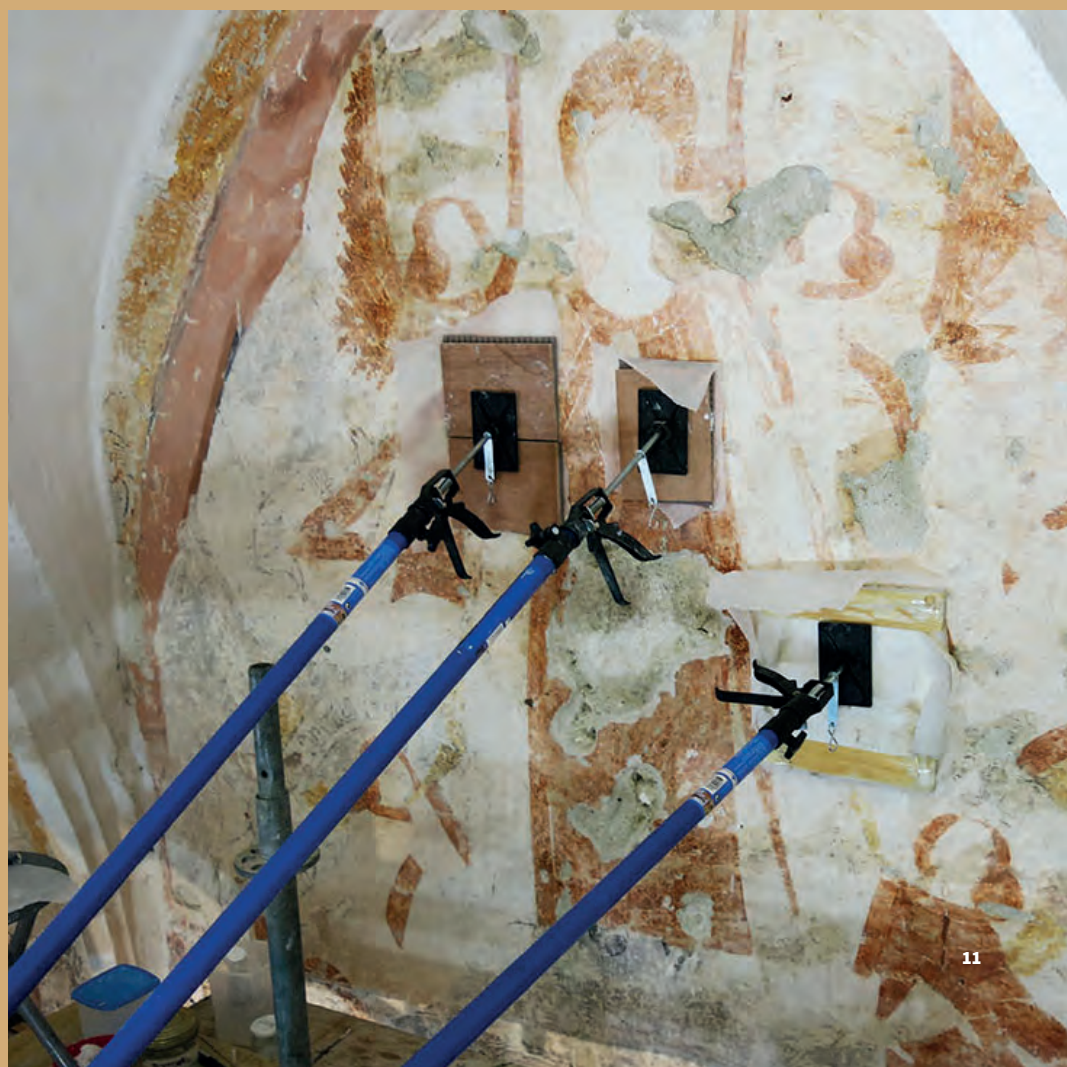
#### 11. Mise sous presse d'enduits détachés

La consolidation de l'adhésion des enduits au support a été complexe et s'est faite en plusieurs étapes. Les lacunes ont été mastiquées d'un mortier à base de chaux et de sable. Leur couche superficielle a été réalisée à base de chaux aérienne en pâte et de poudre de marbre afin

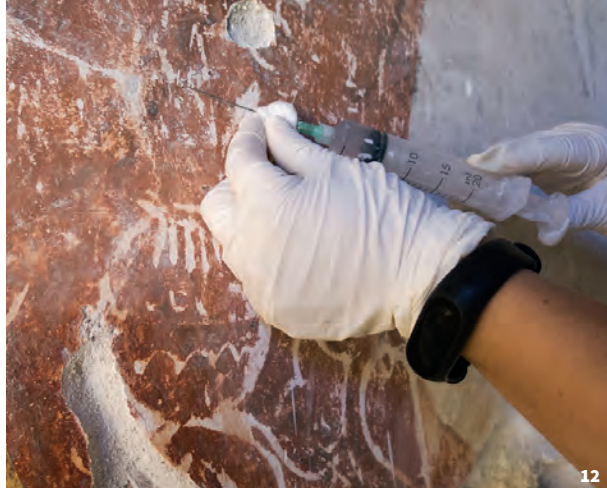
#### 12. Consolidation par injection

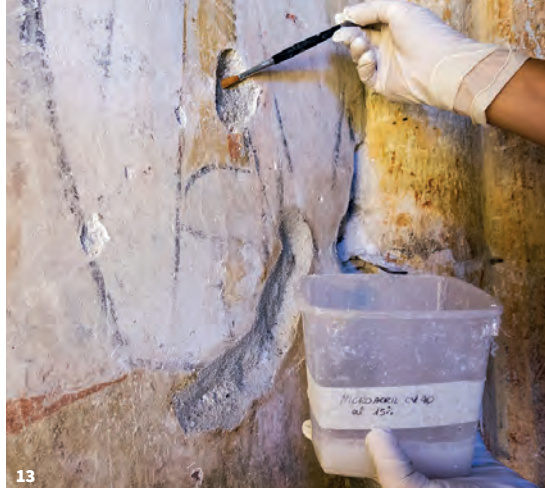
#### 13. Consolidation des enduits pulvérulents

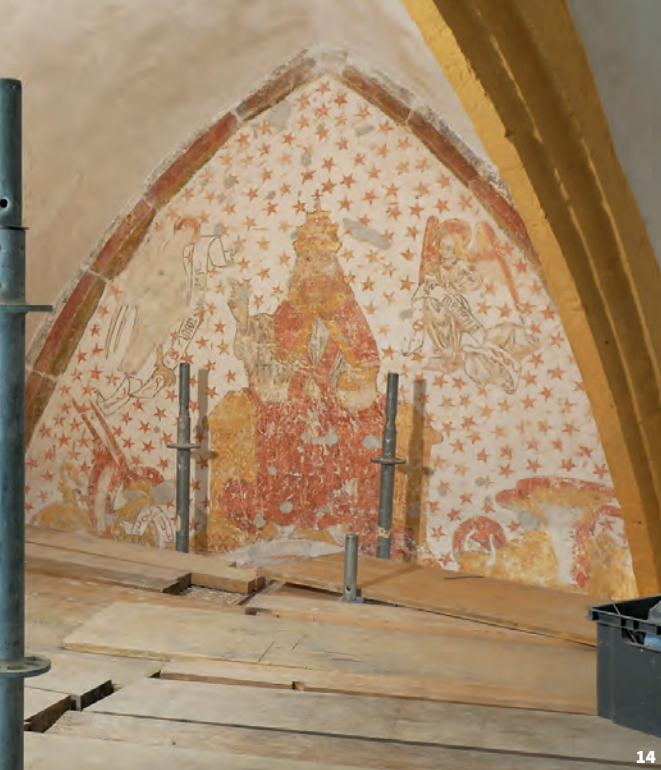
**14. La peinture du pan coupé central du chœur, après suppression du décor du XIX<sup>e</sup> siècle**

Les décors peints de la fin du Moyen-Âge ont été privilégiés, sans pour autant supprimer totalement une couche superposée, chaque strate participant de l'histoire de l'œuvre. La litre a par exemple été atténuée afin de rendre présentables les scènes historiées qu'elle recouvrait. Seule la peinture dans l'axe central du chœur a été complètement dégagée. Un drapé du XIX<sup>e</sup> siècle a ainsi été supprimé afin de mettre au jour le décor premier et redonner un sens à l'iconographie.

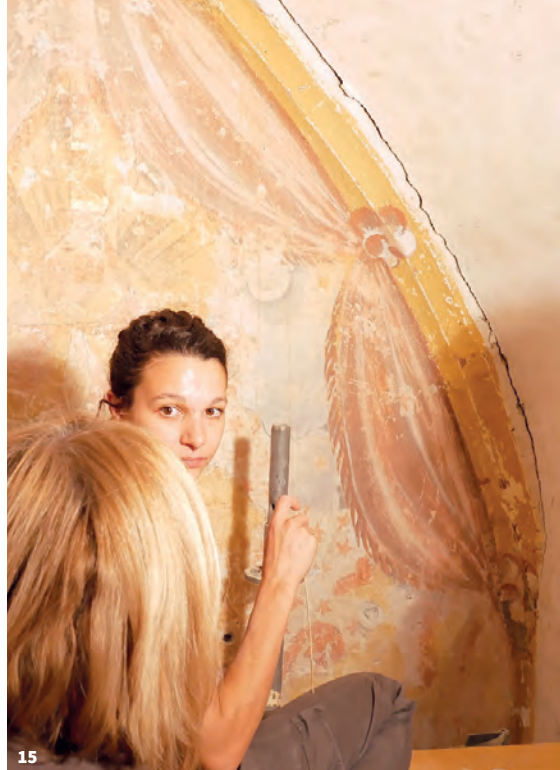
**15. Discussion autour de la peinture du pan coupé central du chœur, avant suppression du décor datant du XIX<sup>e</sup> siècle**

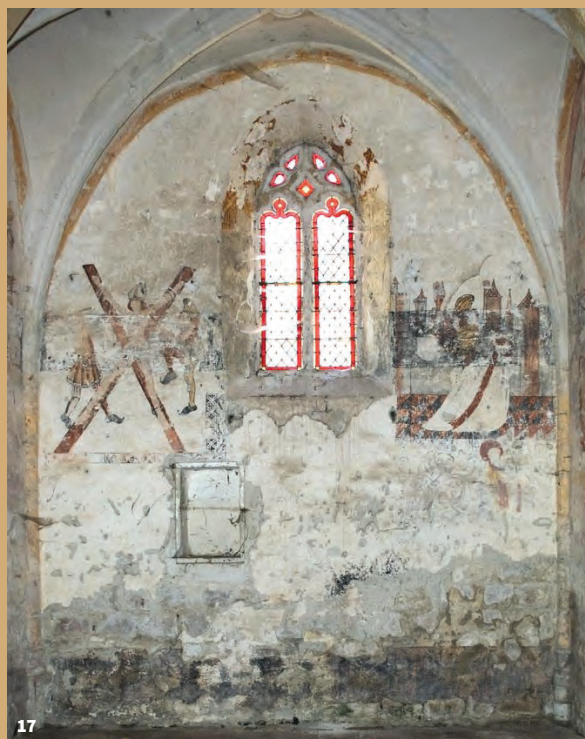
17

**17. Le mur nord  
de la première chapelle nord  
AVANT restauration**  
© Atelier Didier Legrand

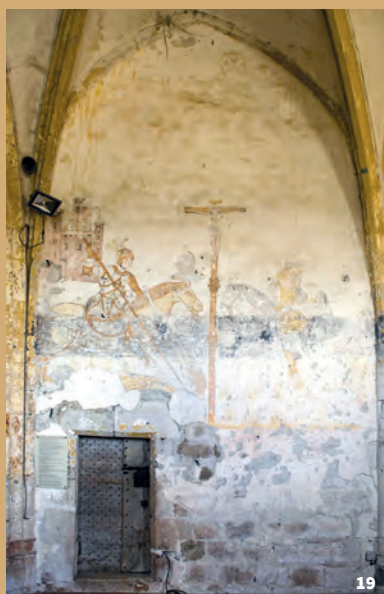
19

**19. Pan coupé nord du chœur  
AVANT restauration**  
© Atelier Didier Legrand

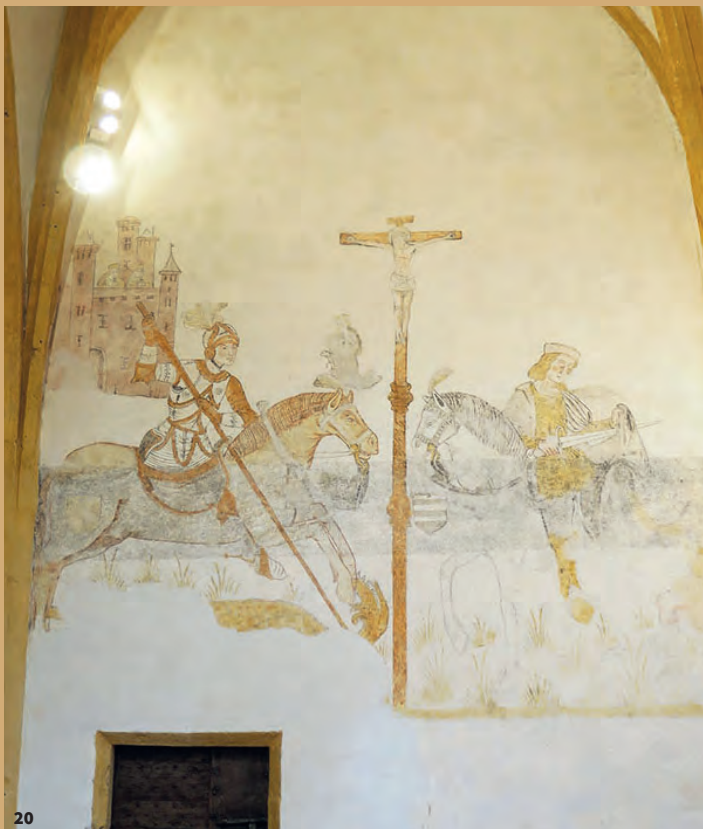
20

**20. Pan coupé nord du chœur  
APRÈS restauration**  
© Atelier Didier Legrand
